Daño a la infraestructura (pavimento) causado por el arbolado urbano en Puerto Vallarta, Jalisco

Damage to infrastructure (pavement) caused by urban trees in *Puerto Vallarta, Jalisco*

Tahamara Esquivel¹, Sandra Quijas^{1*}

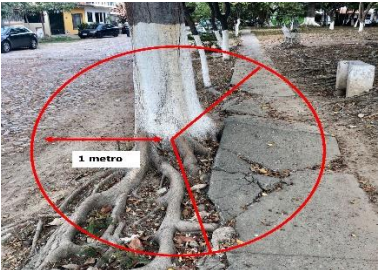
Cuadro 2. Categorías y puntajes de porcentaje de daño a la infraestructura.

Imagen ilustrativa de la evaluación visual	Categoría de porcentaje de daño	Puntaje

Sin daño	0
	1-20	1
	21-40	2
	41-60	3
	61-80	4
	81-100	5

El porcentaje de daño sobre la infraestructura se evaluó a partir del daño visible alrededor del árbol o palma. Para fines de este trabajo, el daño sobre cimientos, drenajes, bardas o cualquier otro tipo de construcción no se consideró porque en las áreas verdes estuvieron ausentes. A partir del trazo imaginario de un círculo alrededor del individuo arboreo, con aproximadamente un metro de radio, se determinó el porcentaje de daño dentro del círculo, el cual correspondió a una de las cinco categorías ya establecidas y con un puntaje asignado (Cuadro 2).

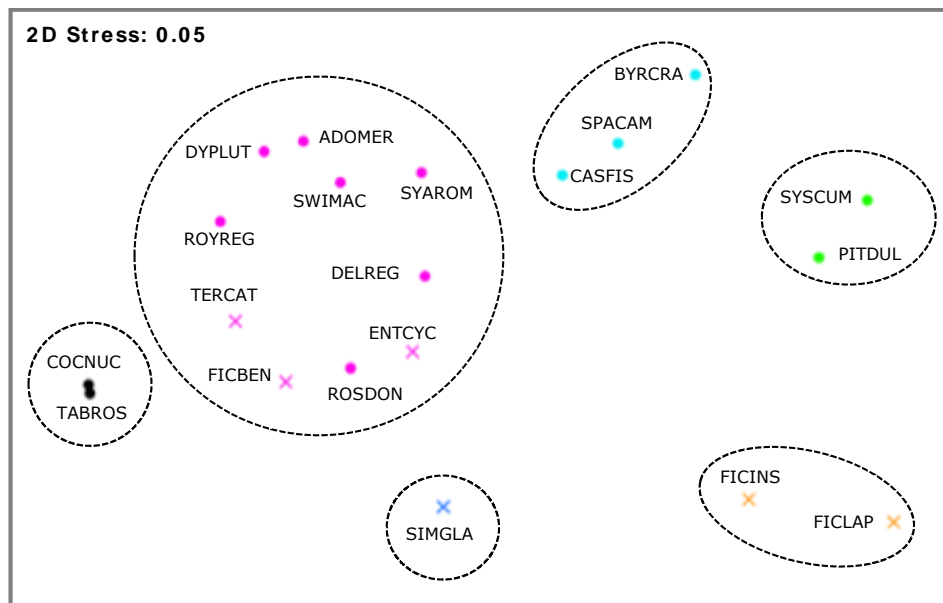
Los colores representan a los seis grupos identificados. Las especies que se muestran con equis (x) tienen individuos que causaron daño severo. El nombre completo de la especie puede consultarse en el Cuadro 4.

Figura 3. Análisis de escalamiento multidimensional no métrico (NMDS) para las 20 especies de árboles y palmas que se asocia un daño al pavimento de parques y plazas públicas de Puerto Vallarta.

Seis grupos de especies se formaron de acuerdo con el nivel de daño asociado al pavimento (Figura 3). El análisis de escalamiento multidimensional no métrico (NMDS) mostró que uno de los grupos está conformado por 10 taxones, los cuales

registraron abundancias intermedias, de 40 a 85 individuos, que suelen ocupar todas las categorías de daño. Otro de los grupos se conformó por las especies más abundantes: *C. nucifera* (COCNUC) y *T. rosea* (TABROS), para las cuales la mayoría de sus individuos no se relacionó con un daño. El resultado del NMDS mostró ser significativo con un valor de *stress* de 0.05.

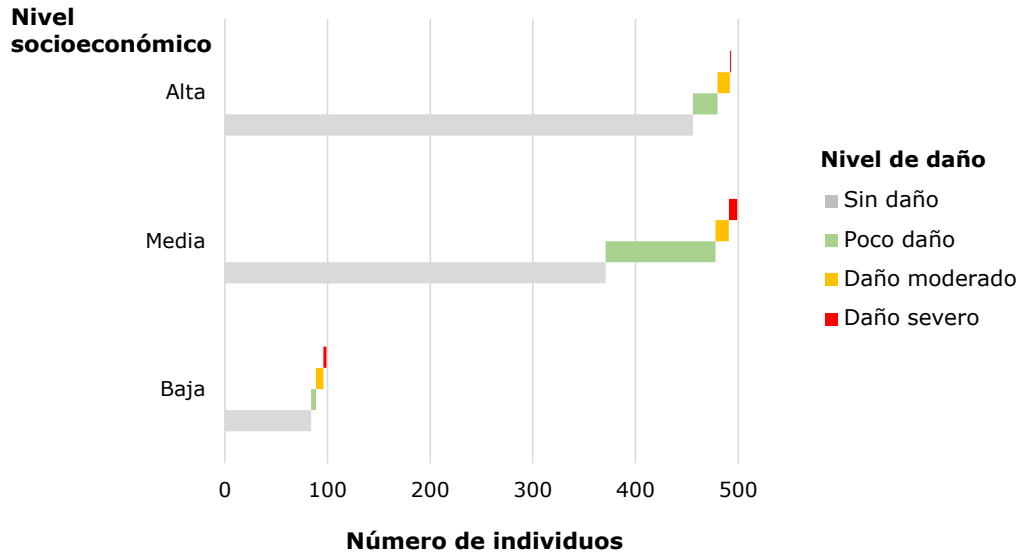
Figura 5. Relación entre el daño a la infraestructura de parques y plazas públicas y el nivel socioeconómico.

El nivel socioeconómico, como factor social, explicó significativamente la posibilidad de reparación del daño ocasionado por los individuos leñosos a la infraestructura (Figura 5). A partir del total de árboles y palmas por nivel socioeconómico, el mayor porcentaje de individuos que causaron daño severo se presentó significativamente en el nivel bajo (3 %), con respecto a los niveles medio (1.6 %) y alto (0.2 %; $\chi^2 = 83.1$, $p < 0.001$). En los parques y plazas localizadas en zonas socioeconómicamente

altas, se presentó significativamente un mayor número de individuos no asociados a un daño (92.5 %), con respecto al medio (74.3 %) y bajo (84.9 %). Lo anterior se explica por la posibilidad de reparación de la infraestructura dañada, y aparenta una falta de daño por la mala ubicación de las especies arbóreas.
